Promouvoir l'adaptation aux changements côtiers (PACCo)

Projet de restauration de la basse vallée de l'Otter –
étude de cas sur la décharge désaffectée

Date : août 2022

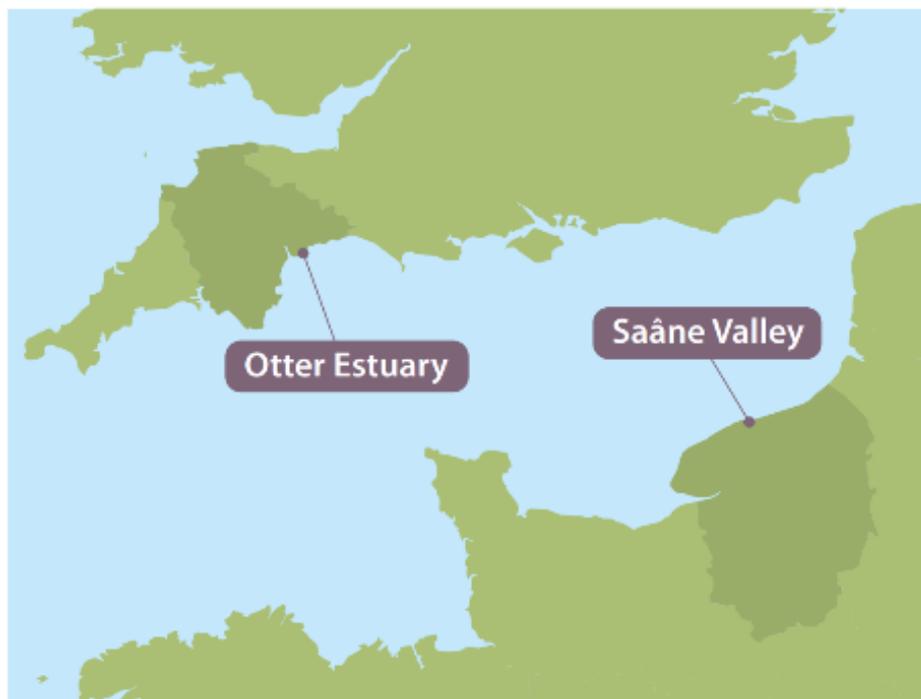
Carte 2. Localisation des deux projets d'adaptation au changement climatique qui font partie du projet PACCo

- Restaurer 100 ha d'habitat intertidal et humide, qui contribuera à la biodiversité et apportera des services écosystémiques et des avantages socio-économiques (carte 2).
- Montrer comment travailler avec la nature pour fournir une adaptation préventive aux impacts du changement climatique.

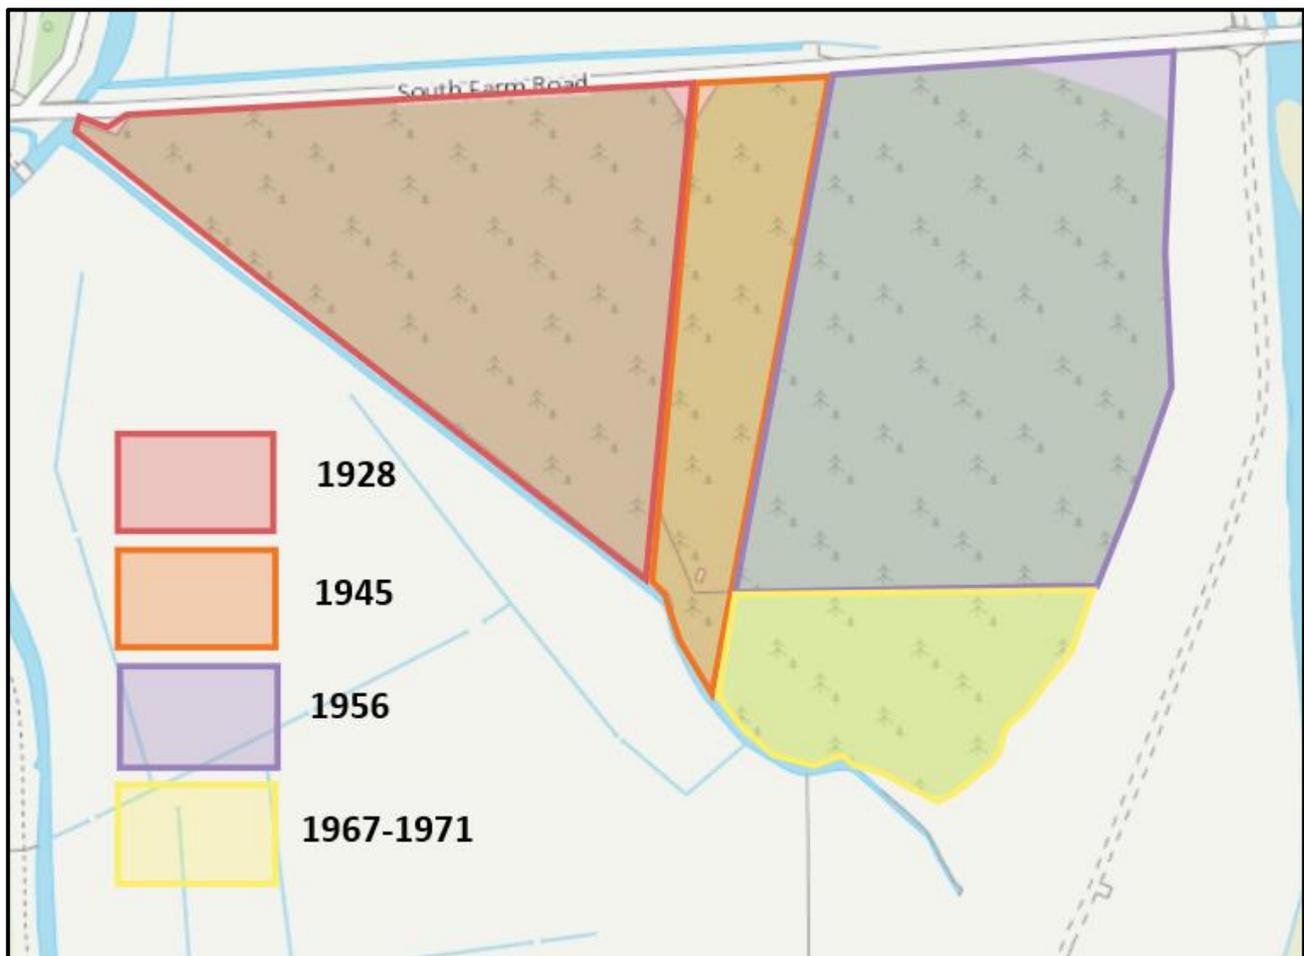
Carte 4. Évolution de la décharge entre 1927 et 1978 (Source : Easimap avec les données de l'Ordnance Survey, Environment Agency, 2022)

Aujourd’hui désaffectée, la décharge de la basse vallée de l’Otter est située le long de la bordure sud de South Farm Road. Elle a été utilisée pour la première fois en 1928 et s’est progressivement agrandie au fil du temps. Cette expansion s’est accélérée à partir des années 1970, au cours des dernières années d’utilisation de la décharge, lorsque la quantité de déchets ménagers produit a commencé à augmenter. La carte 4 montre l’évolution de la décharge.

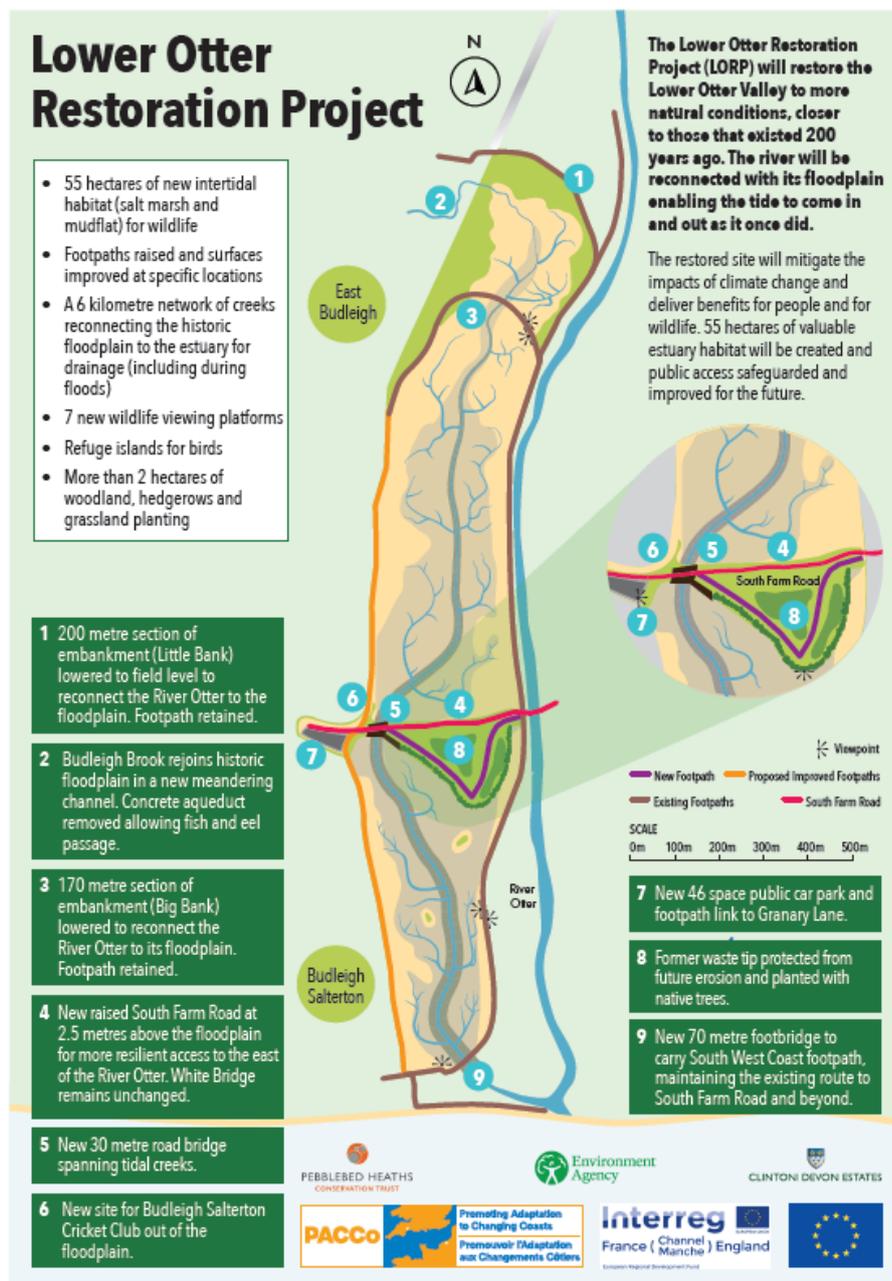
Carte 5. Plan d'ensemble du programme de la basse vallée de l'Otter (Source : Environment Agency, 2022)

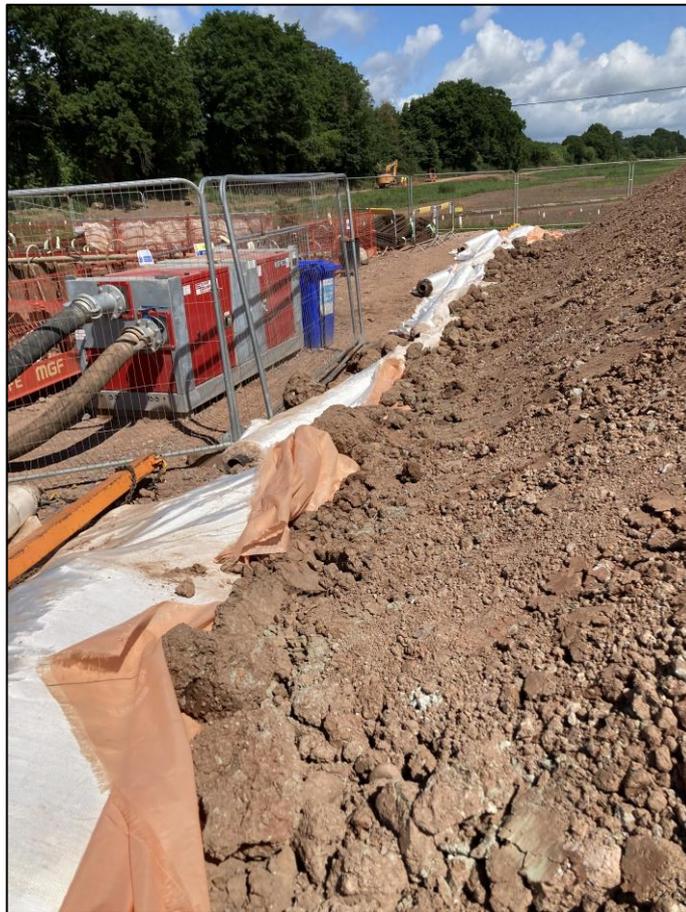
Photo 1. Géotextile d'avertissement orange sous le nouveau talus (Source : Environment Agency)

La route de New South Farm Road a été élevée et construite en partie sur la limite nord de la décharge en important et en compactant un sol cohésif³. La nouvelle route surélevée de 2,5 m recouvre cette section de la décharge tout en fournissant une nouvelle route à la communauté locale, et a été surélevée bien au-dessus de la plaine inondable. La conception du nouveau talus permet de ne pas entreprendre des excavations profondes, ce qui réduit la perturbation des déchets. Un géotextile a été placé sur le sol entre la décharge et la couche de recouvrement afin d'avertir et de veiller à ce que tout travail futur ne perturbe pas la décharge (photo 1).

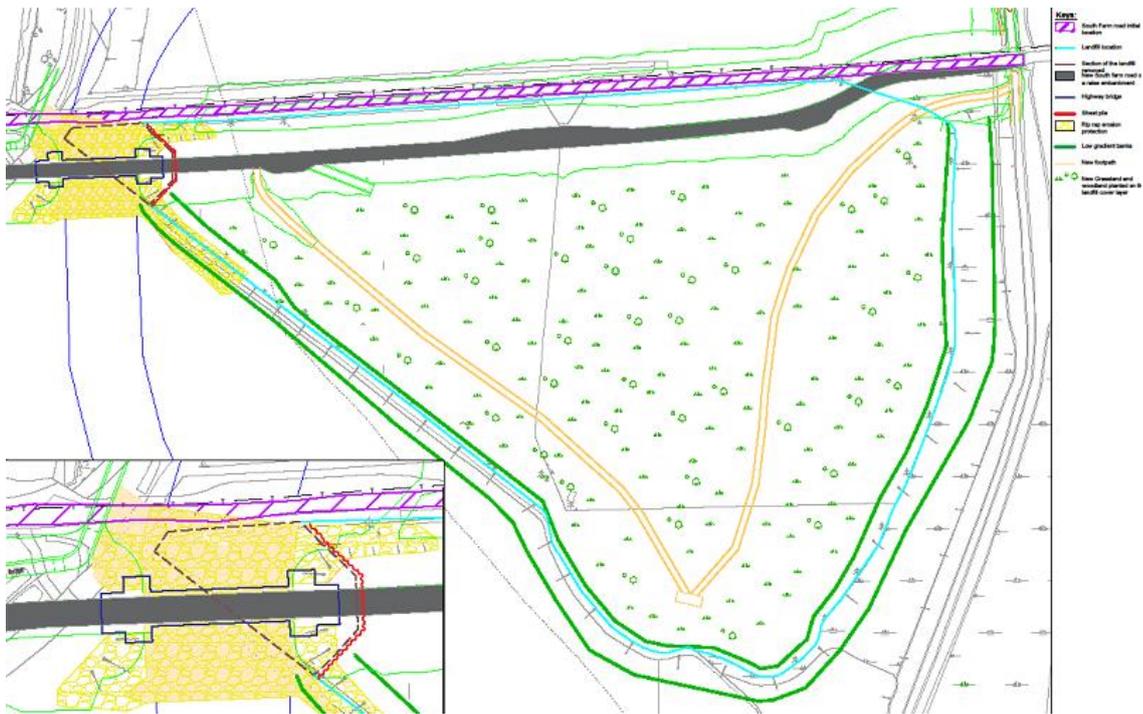
Figure 1 : Conception de la décharge (Source : Environment Agency avec des données de Jacobs)

Sur le reste de la décharge, de grands arbres ont été enlevés et les souches ont été broyées. Les boules racinaires ont été laissées sur place pour éviter toute excavation. La couche de couverture de la décharge sera donc améliorée. La terre de recouvrement provient d'autres zones du projet. Elle recouvre la décharge avec une couche d'une profondeur comprise entre 0,3 et 0,8 m. Cela a permis la réutilisation de matériaux

provenant d'autres parties du site. Ce recouvrement de terre végétale signifie également que les futurs travaux d'entretien (jusqu'à la nouvelle profondeur de la terre ajoutée) n'atteindront pas les sols contaminés et ne tomberont pas sous le contrôle de la réglementation de 2012 sur l'amiante. De la terre supplémentaire a été placée sur le pourtour du site d'enfouissement. Cette méthode est une approche plus naturelle qui a permis de créer une pente à faible gradient pour éviter l'érosion. Des semis et plantations ont été effectués sur la zone et deux nouveaux sentiers ont été créés. La figure 1 montre la conception de la décharge.

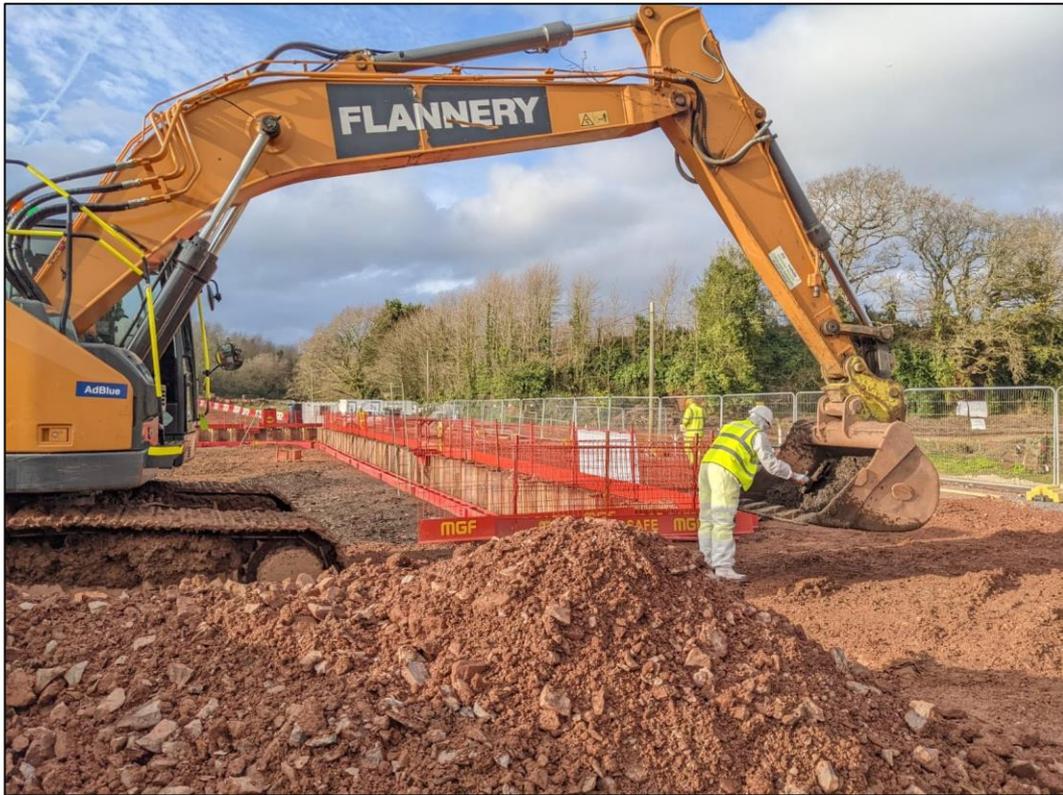
Photo 2. Matières excavées contrôlées pour identifier toute présence d'amiante (Source : Kier)

Les travaux de terrassement à l'emplacement du pont ont été effectués conformément à la réglementation en vigueur (photos 2 et 3). Un entrepreneur spécialisé a été employé pour cette opération. Le sol a été humidifié avant le début des travaux afin d'éliminer tout matériau en suspension dans l'air. Tous les employés impliqués dans ces travaux ont été formés pour respecter les réglementations requises. La zone a été isolée du site et a été sécurisée avec une signalisation spécifique. Les entrepreneurs portaient des ÉPI (équipement de protection individuelle) spéciaux, comme l'exige le RAC2012. Ceux-ci incluaient une protection respiratoire et des combinaisons de protection qui offrent une protection contre les particules et les fibres en suspension dans l'air, les éclaboussures et les embruns.
